SCENIC Фаза II

65 ПОПАДАНИЕ ВОДЫ ЧЕРЕЗ ЛЮК КРЫШИ

Люк крыши

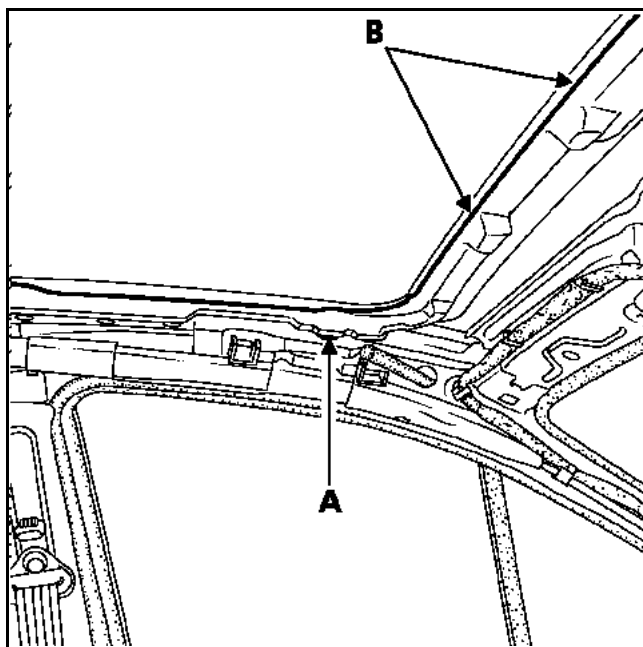
Рис. 1

- Нарушение герметичности внутренней закраины крыши и усилителя внутренней рамки люка крыши.

- Снимите обивку крыши.
- Проверьте через отверстие (А), попадает ли вода на внутреннюю рамку люка (Рис. 1).

А: Отверстие

В: Периметр усилителя внутренней рамки

- Наложение валика герметика между внутренней закраиной крыши и усилителем внутренней рамки люка в крыше.

- Снимите механизм привода люка крыши.
- Обезжирьте стык между крышей и усилителем внутренней рамки люка.
- Наложите слой герметика по всему периметру усилителя внутренней рамки люка (В) (Рис. 1).
- Дайте герметику засохнуть, затем покрасьте его и покройте лаком.
- Установите на место механизм привода люка крыши.
- Проверьте герметичность люка, полив на него водой, и убедитесь, что вода не попадает на рамку люка (проверка проводится через отверстие (А)) (Рис. 1).
- Установите на место обивку крыши.
